## بررسی علل تخریب لوله انتقال گاز دی اکسید گوگرد در مخزن تولید آب دیفوزیون کارخانه قند شیرین مشهد

## Failure analysis of the sulphur dioxide transporter pipe to the diffusion water producer tank in the sugar plant of Mashhad

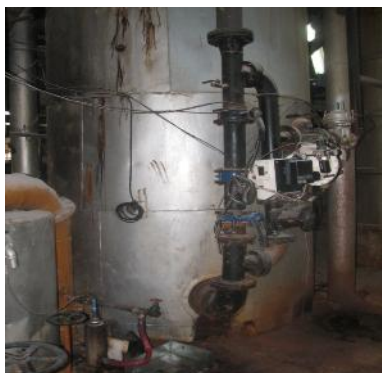
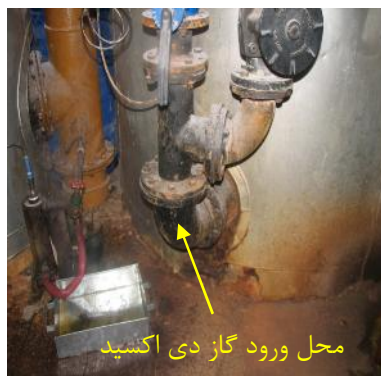
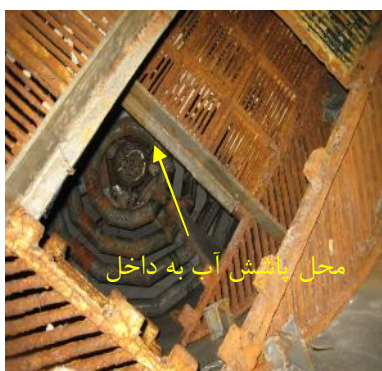
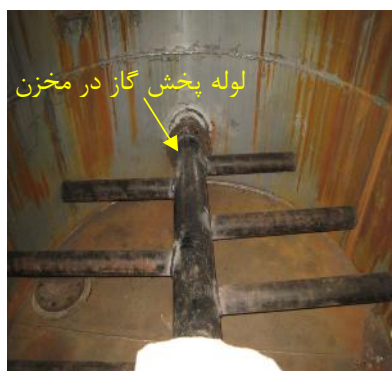
شکل ۲- تصاویر تهیه شده از داخل و خارج مخزن تهیه آب دیفوزیون

شکل ۲ تصاویر تهیه شده از مخزن تهیه آب دیفوزیون را نشان می‌دهد. در این مخازن، گاز دی‌اکسید گوگرد ناشی از سوختن گوگرد در کوره‌ها پس از خنک شدن در خنک کننده‌ها، وارد مخزن تولید آب دیفوزیون می‌گردد. پس از ورود به مخزن در معرض پاشش آب قرار گرفته و طی واکنش زیر اسید

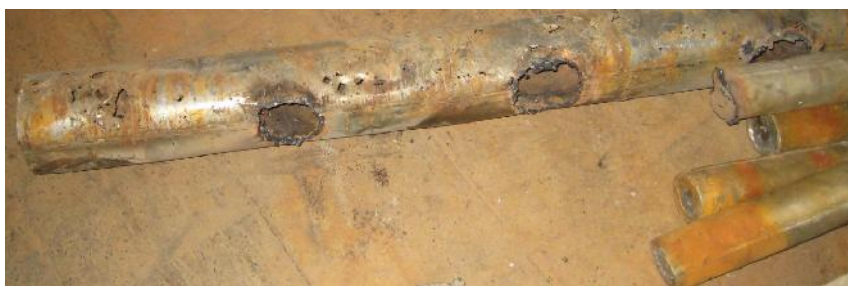
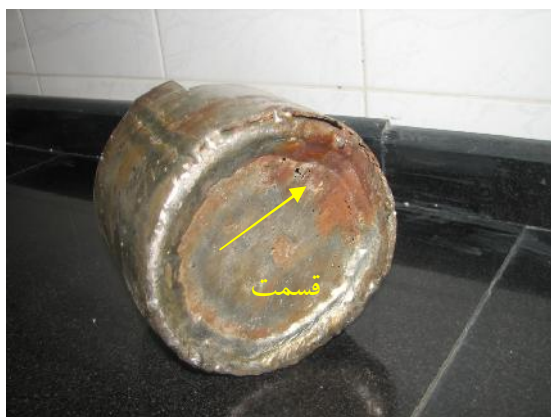
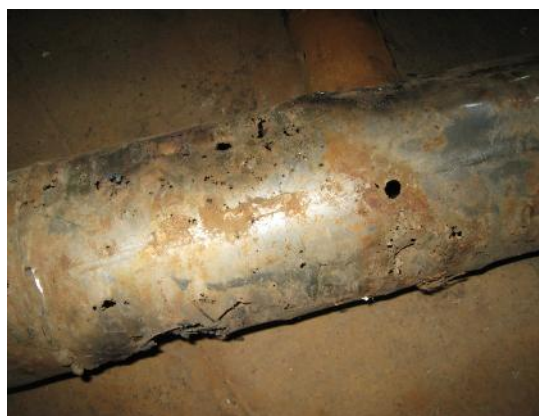
شکل ۳- لوله تخریب شده

در این حالت اسید سولفوریک تشکیل شده در واکنش ۱ موجب خوردگی قطعات می‌شود. اگرچه میزان اسیدیته محلول با توجه به حجم بالای آب بسیار کم بوده و میزان خوردگی توسط اسید تولید شده اندک خواهد بود. شکل ۳ لوله‌های تخریب شده مخزن را نشان می‌دهد. با توجه به تصاویر در قسمت کف لوله اصلی حمل گاز در داخل مخزن خوردگی شدید مشاهده می‌شود و لوله‌های فرعی تقریباً سالم می‌باشند. همچنین قسمت انتهایی لوله مرکزی نیز تا ارتفاع معینی از کف دچار خوردگی حفره‌ای شده است. شکل ۴ تصاویر متالوگرافی نمونه فولادی را در بزرگنمایی ۵۰۰ برابر نشان می‌دهد. با توجه به تصاویر ساختار تک فازی آستنیتی می‌باشد. در این فولادها مقدار بالای نیکل موجود در ترکیب شیمیایی آلیاژ عامل اصلی پایدار سازی آستنیت در ساختار این فولادها می‌باشد. عموماً فولادهای آستنیتی از مقاومت به خوردگی بالاتری در مقایسه با فولادهای فریتی برخوردار می‌باشند.

با توجه به تصاویر تهیه شده و نتایج آزمون‌ها، تخریب لوله ناشی از خوردگی یکنواخت در اثر تماس آن با محلول اسید سولفوریک تولید شده نمی‌تواند باشد، بلکه با توجه به نحوه تخریب لوله و تشکیل حفرات بر روی سطح آن، می‌توان گفت عامل اصلی تخریب، خوردگی حفره‌ای می‌باشد. در این نوع خوردگی وجود یک یون مهاجم مانند کلراید یا سولفور در محیط، موجب شکست موضعی لایه رویین و انحلال شدید فلز زیر لایه و تشکیل حفرات در سطح فولاد می‌گردد (Frankel, 1998). جهت مقابله با این خوردگی روش‌های متعددی پیشنهاد شده است، به عنوان مثال افزایش میزان کروم و مولیبدن در فولاد زنگ نزن، ضمن بهبود خواص لایه رویین، مقاومت فولاد را در برابر خوردگی حفره‌ای افزایش می‌دهد. راه حل دیگر افزودن ممانعت کننده مانند کرومات و مولیبدات به محیط می‌باشد (Ilevbare & Burstein, 2003; Eghbali et al., 2011)؛ این ممانعت کننده‌ها با تغییر خواص لایه رویین و تغییر محلول داخل حفره باعث متوقف شدن فرایند رشد حفره می‌گردند. بنابراین بر اساس مطالب ذکر شده راه حل‌های زیر برای کنترل خوردگی در سیستم مورد بررسی پیشنهاد می‌گردد.

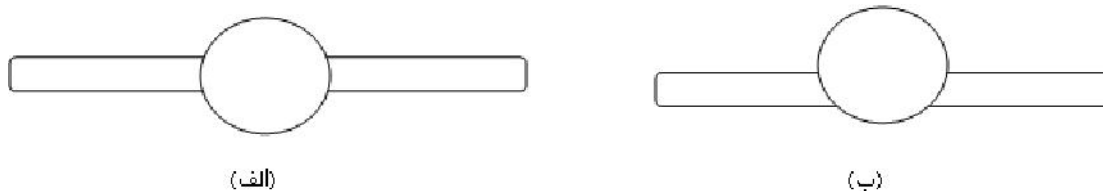
شکل ۱۱- انتقال لوله‌های انشعابی از وسط به قسمت تحتانی (نمای رو به رو)

شکل ۱۱-الف نحوه قرارگیری لوله‌های انشعابی در لوله تخریب شده را نشان می‌دهد. با توجه به شکل، فاصله ایجاد شده مابین کف و لوله انشعابی، موجب تجمع گاز در کف شده که این امر با گذشت زمان،

خوردگی موضعی در کف لوله را به همراه خواهد داشت. بنابراین انتقال لوله‌های انشعابی به قسمت تحتانی مطابق شکل ۱۱-ب ضمن تسهیل نمودن فرایند خروج گاز، مانع از تجمع آن، در کف لوله می‌گردد. لذا نرخ خوردگی کاهش یافته و طول عمر لوله افزایش خواهد یافت.

- انتقال لوله‌های انشعابی از وسط لوله اصلی به قسمت‌های تحتانی.
